### ВПЛИВ ЗВЕДЕННЯ ІНЖЕНЕРНИХ СПОРУД НА РОЗВИТОК ПОШКОДЖЕНЬ НЕСУЧИХ КОНСТРУКЦІЙ БУДІВЕЛЬ ПРИЛЕГЛИХ ТЕРИТОРІЙ

**Мета.** Узагальнення виявлених під час проведення обстеження пошкоджень несучих і огорожувальних конструкцій триповерхової громадської будівлі, що розташована поруч із руслом потічка, запрудженого через зведення комплексу інженерних споруд. Розроблення рекомендацій щодо мінімізації впливу виявлених пошкоджень на подальшу безаварійну експлуатацію будівлі. **Методика.** Для досягнення поставленої мети, проведена робота складалася із трьох частин: виконання пакету обмірних креслень та складання паспорту будівлі; фіксації виявлених дефектів і пошкоджень несучих та огорожувальних конструкцій; розроблення висновків та рекомендацій з підсилення та подальшої безаварійної експлуатації будівельних конструкцій обстежуваного об'єкту. **Результати.** На основі проведених обстежень громадської будівлі, що розташована поруч із запрудженим руслом потічка, виявлено причини утворення, а також згруповано типові пошкодження будівельних конструкцій, на які необхідно звертати першочергову увагу при проведенні планових обстежень та ремонтних робіт аналогічних будівель. **Наукова новизна.** Підт

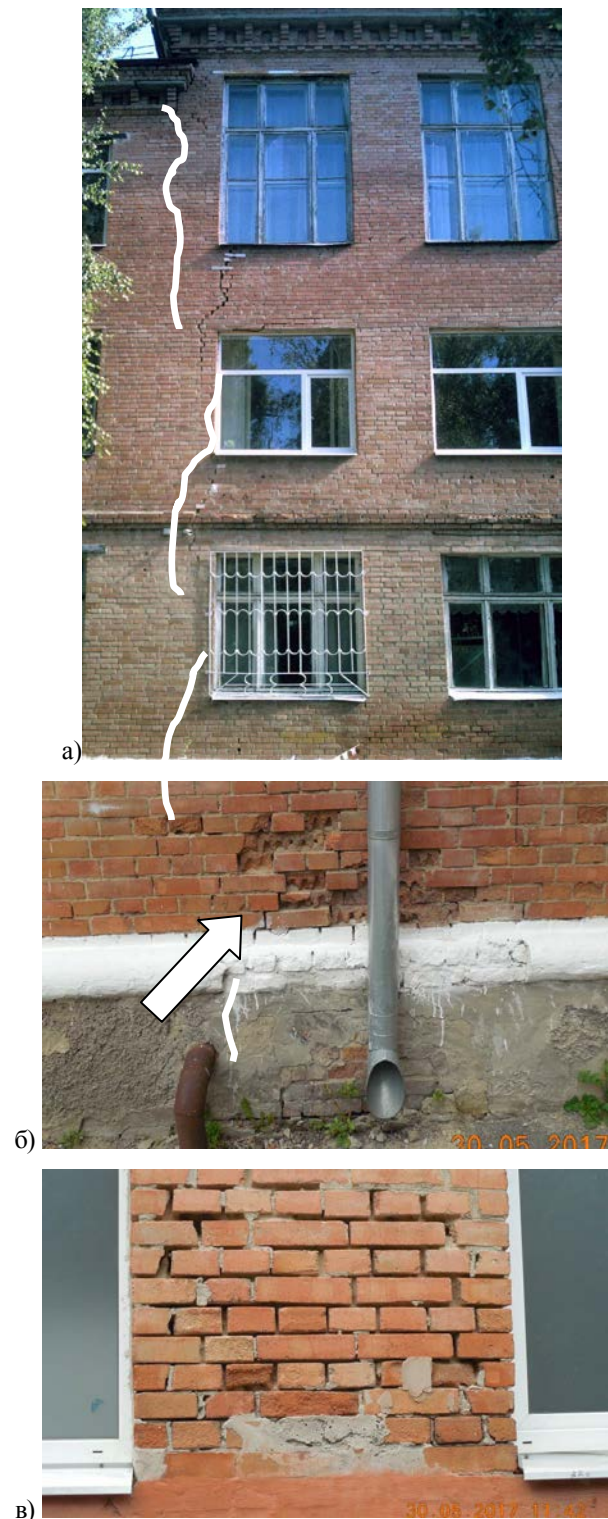
1. Основними пошкодженнями несучих цегляних стін є наскрізні тріщини із шириною розкриття 10...50 мм, які проходять по всій висоті будівлі (рис. 4, а). Розвиток тріщин на момент проведення обстежень не зупиняється, про що свідчать маяки, наклеєні на стіни у місцях тріщин. Особливе згущення цих тріщин зафіксовано у простінках між віконними і дверними проїмами. Слід відмітити морозобійне руйнування (рис. 4, б) та випадання (вимивання) швів між цеглою кладки зовнішніх стін (рис. 4, в), які виникають в результаті систематичного зволоження атмосферними опадами та багаторазового замерзання/відтавання кладки. Цегляні внутрішні перегородки мають крени і перекоси, а підлога приміщень першого поверху, що виконана по ґрунту, має місцеві просідання.

Рис. 4. Пошкодження цегляних стін

Так, тріщини в цегляній кладці несучих стін обстежуваної будівлі мають переважно просадочне походження. Вони утворилися та розвивалися, зокрема, внаслідок тривалого, в т. ч. локального, замокання лесового просадочного масиву в основі фундаментів будівлі:

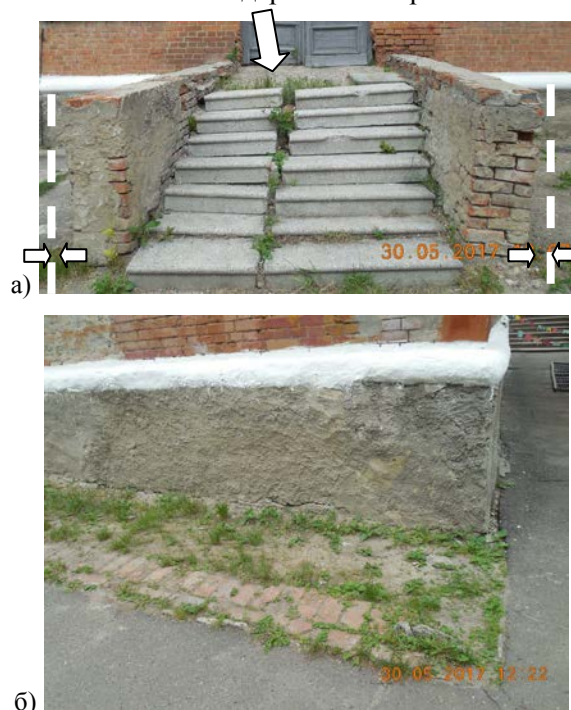
2. До пошкоджень зовнішніх сходів та вимощення слід віднести руйнування конструкцій ганків (рис. 5, а). У результаті цього вертикальні підпірні стінки отримали небезпечні крени, а збірні залізобетонні сходи розходяться та зрушуються з проектного положення. Зафіксо-

вано часткове руйнування вимощення навколо будівлі (рис. 5, б) та наявність зелених насаджень (кущів, дерев тощо) навколо фасадів будівлі (на відстані менше 3...5 метрів).

Рис. 5. Пошкодження зовнішніх сходів та вимощення

Руйнування конструкцій ганків відбувається в результаті систематичного замокання та нерівномірних осідань і просідань основи під ганками. Руйнування вимощення виникло в результаті влаштування вводу/виводу інженерних мереж та невідновлення цілісності вимощення після проведення робіт.
