МОСТИ ТА ТУНЕЛІ: ТЕОРІЯ, ДОСЛІДЖЕННЯ, ПРАКТИКА

АВАРІЇ ТА ВІДМОВИ СТАЛЕВИХ ТОНКОСТІННИХ ЦИЛІНДРИЧНИХ СИЛОСІВ ДЛЯ ЗЕРНОВИХ КУЛЬТУР

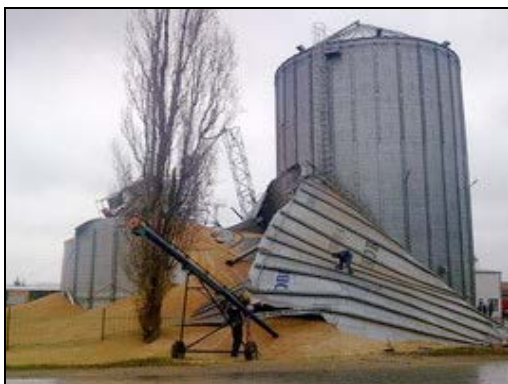
Проте навіть невірною врахування звичайного тиску сипучого матеріалу на стінки ємності вже досить для його руйнування, наприклад під час завантаження (рис. 2). У випадку ж силосного комплексу подібне руйнування однієї споруди практично завжди тягне за собою руйнування й інших споруд (рис. 3).

Рис. 2. Аварія сталевих силосів під час завантаження зерном

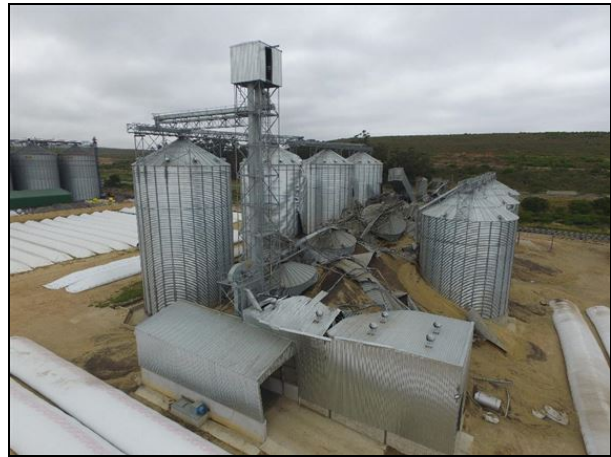
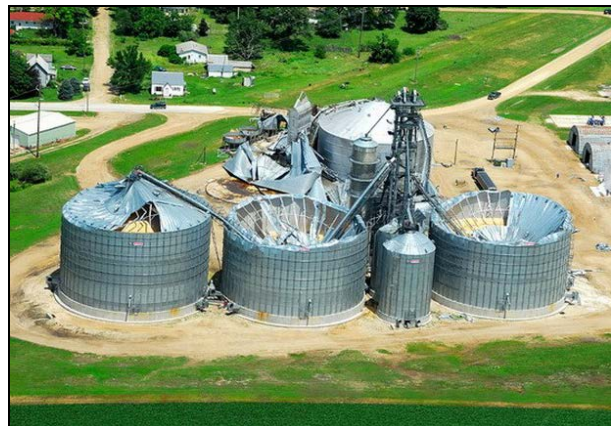
Рис. 3. Руйнування силосних комплексів

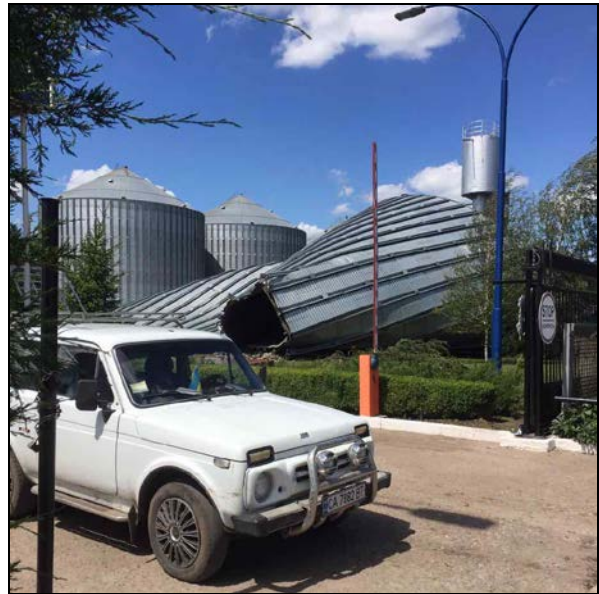
й відверте падіння від вітрового навантаження (рис. 4 і 5), або деформація криши силосу від снігового навантаження (рис. 6). Особливо це характерно для порожніх споруд за несприятливих погодних умов.

Рис. 5. Падіння силосу від вітрового навантаження

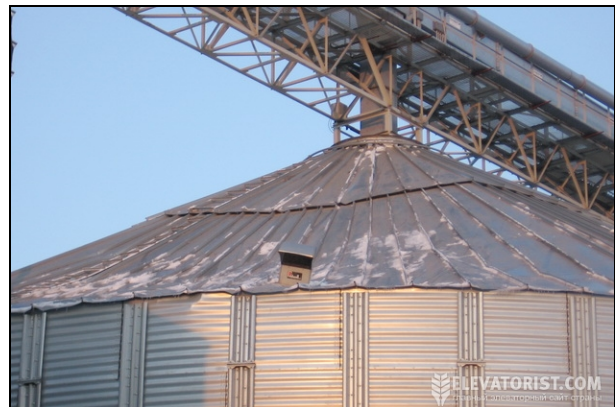
Рис. 6. Деформація криши силосу від снігового навантаження

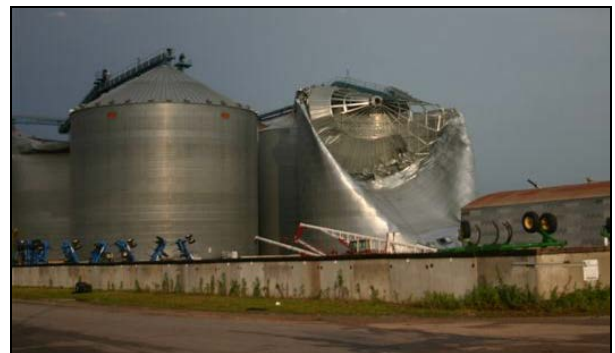
Наступним проблемним моментом при влаштуванні силосів в Україні є проектування і створення під них надійного фундаменту. При цьому, як і для будь-яких інших об'єктів, мають враховуватись не тільки фізико-механічні характеристики ґрунту в місці будівництва (пластичність, склад, рухомість, тощо), а також і рівень й агресивність ґрунтових вод по відношенню до застосованих будівельних матеріалів. Також не останню роль відіграє й можливий крен споруди від нерівномірного завантаження або особливостей ґрунтових умов. Однак саме для силосів про це чомусь часто забувають, вважаючи, що достатньо розрахувати фунда-

мент лише тільки на загальну масу завантаженого силосу, яку вважають рівномірно розподіленою. В результаті – аварія (рис. 7).

Рис. 7. Деформація корпусу силосу внаслідок перекосу фундаменту

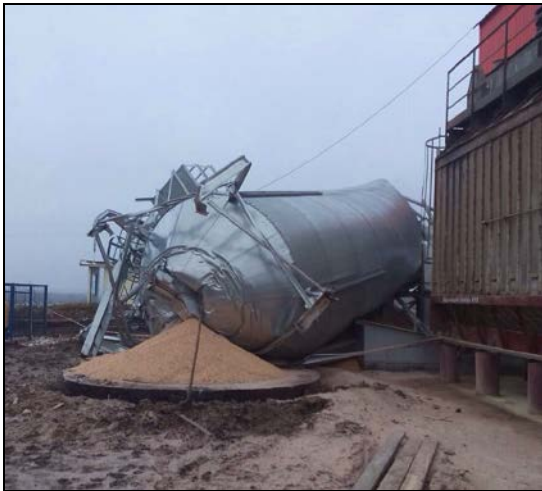
Ще одним важливим аспектом при розробці проектною документації є врахування відповідності самих прийнятих перерізів несучих елементів вимогам чинних нормативних документів для сталевих конструкцій ДБН В.2.6-198:2014 (2014). Особливо це пов'язано із розрахунковими довжинами та гнучкостями опорних елементів, що можуть втрачати стійкість, призводячи до падіння споруди (рис. 8).

Рис. 8. Падіння силосної споруди внаслідок втрати стійкості опорними елементами

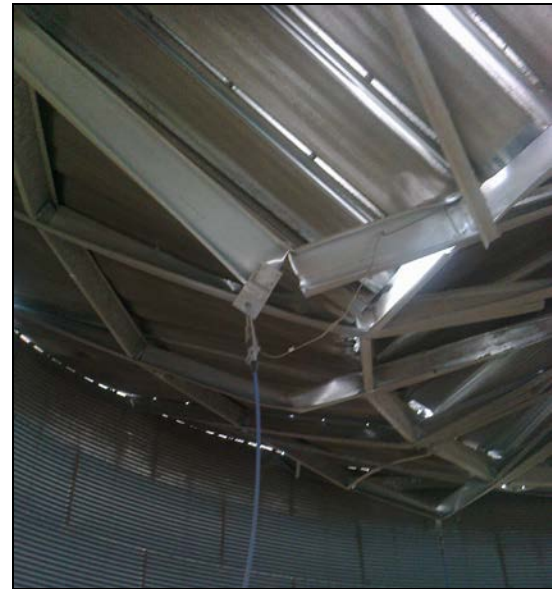
Останнім часом все більше фахівців звертають увагу ще на одну особливість роботи сталевих силосних споруд з гофрованими стінками. Завдяки відносно невеликій товщини самих стінок, а також перерізів інших несучих конструктивних елементів, в практиці все частіше проявляється таке явище як втомне руйнування. Особливо це характерно для елементів покрівлі, яка окрім знакозмінних зусиль від природно-кліматичних навантажень, зазнає ще й постійних згінних та крутильних деформацій від утворення розрідження в споруді під час його фільтраційного витoku (рис. 9).

Проте втомні розрахунки для силосних споруд досить часто просто не виконуються, оскільки дані щодо кількості циклів розвантаження/завантаження вкрай обмежені або взагалі відсутні. До того ж частина силосних споруд використовується для тривалого зберігання зернових культур, а в рік відбувається 4...5 їх циклів роботи. Інша частина застосовується для короткочасного зберігання. Для них кількість циклів становить 4...5 на день, тому їх конструкція повинна мати вищу несучу здатність.

Рис. 9. Руйнування криши силосної споруди внаслідок втомних деформацій

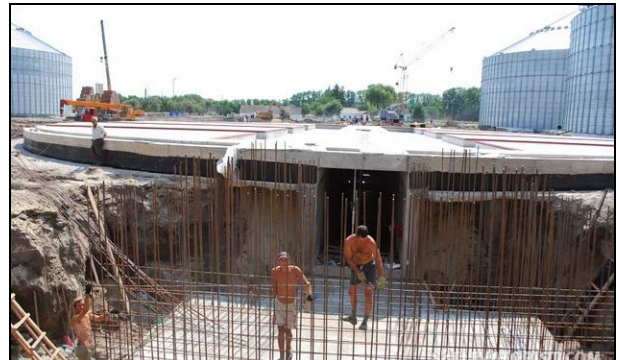
Критичним фактором загальної довговічності силосу є фундамент, який має виконуватися із якісного бетону, що відповідає закладеному в проектну документацію (рис. 10). Також увагу необхідно приділяти герметичності, який може призводити до виникнення зайвих турбот при подальшій експлуатації споруд у випадку його невисокої якості. Типовою помилкою при цьому є застосування герметичності для вузького діапазону температур (наприклад, від $-10\text{ }^{\circ}\text{C}$ до $+10\text{ }^{\circ}\text{C}$). Між тим в умовах України цей діапазон є набагато ширшим – від $-36\text{ }^{\circ}\text{C}$ до $+36\text{ }^{\circ}\text{C}$.

Рис. 10. Повторне влаштування фундаменту у зв'язку із виявленням його невідповідності проектній документації

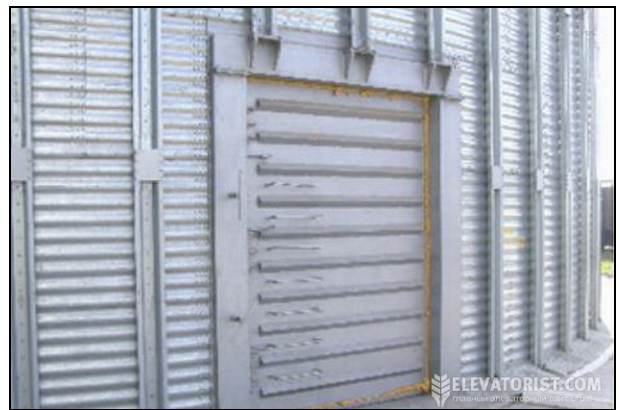
Досить розповсюдженою проблемою монтажу сталевих силосів є розташування болтів без узгодження із проектом. При цьому нерідко має місце підрізка листів обшивки споруди «за місцем», наприклад для влаштування входних люків, що зменшує відстань між отворами болтів і кромкою листа (рис. 11). На практиці це

Рис. 11. Розташування входних люків з порушенням відстаней між болтовими отворами

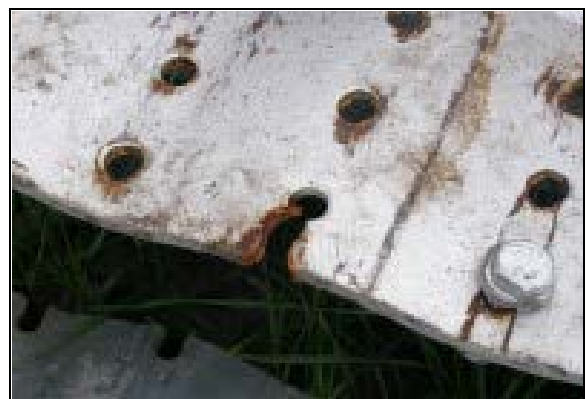
призводить до виключення із роботи частини болтів і створення потенційно аварійної ситуації, як наприклад, розрив обшивки (рис. 12).

Рис. 12. Розрив обшивки силосної споруди в місці розташування болтових отворів

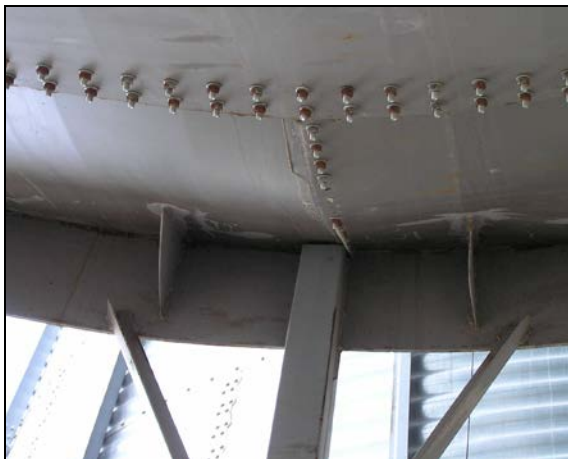
Також зустрічаються випадки, коли частина болтів в з'єднанні замінюється на болти більш низького класу (наприклад, класу 5.8 замість класу 8.8). При подальшій роботі силосної конструкції це проявляється досить чітко, коли частина болтів низької міцності «відстрілюється» від з'єднання (рис. 14).

Рис. 14. Руйнування частини низькоміцних болтів в болтовому з'єднанні

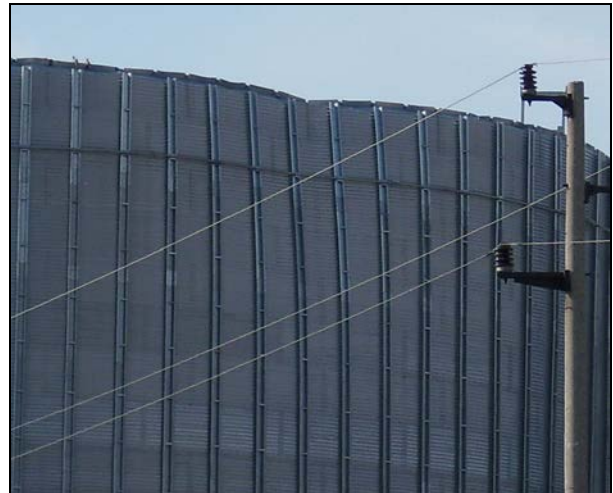
Додатково під час проведення монтажних робіт варто пам'ятати, що сталеві тонкостінні циліндричні силоси з гофрованими стінками нерідко мають значну висоту. При цьому можливим є накопичення відхилень в розмірах від проектних на досить суттєву величину. Якщо подібні відхилення мають однобічний характер, то можливо утворення так званої «елипсоїдності» на рівні верхньої грані обшивки, що при невеликих навантаженнях вже сприятиме втраті стійкості цією частиною конструкції (рис. 15).

Рис. 15. Деформація корпусу силосної споруди внаслідок її «елипсоїдності»

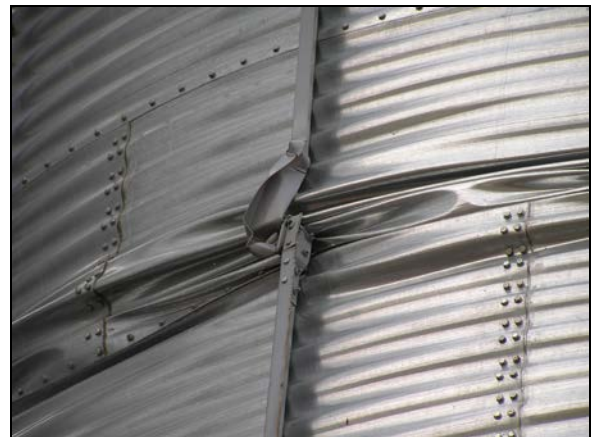
Окремою розповсюдженою проблемою є навмисне відхилення від проекту, пов'язане із бажанням зекономити на конструкції силосу. Так зустрічаються випадки зміни перерізу несучих стійок в конструкції, що відразу ж призводить до втрати їх стійкості в цьому місці – рис. 16.

Рис. 16. Втрата місцевої стійкості стінки в місці зміни перерізу підкріплюючих стійок

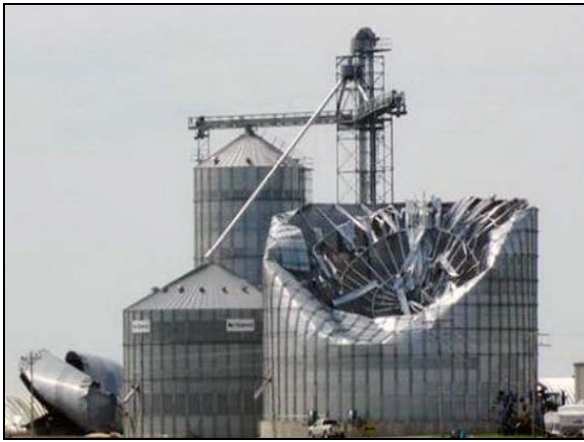
По-перше, у випадку нерівномірного завантаження, особливо через бічні завантажувальні пристрої, за їх наявності, обшивка силосної споруди також починає деформуватись нерів-

номірно. В результаті при значних перекосах конструкція може отримати нерівномірну деформацію (рис. 17) або взагалі перекинутися.

Рис. 17. Руйнування корпусу силосної споруди внаслідок нерівномірного завантаження

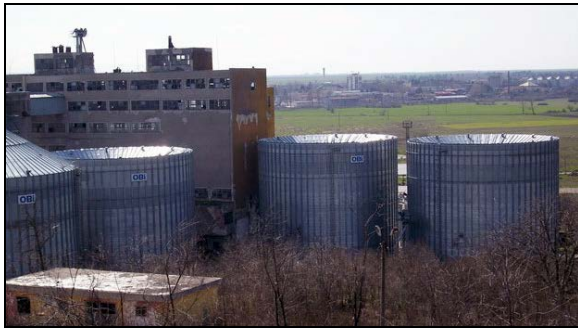
По-друге, у випадку швидкого вивантаження значних обсягів зернового матеріалу, який зберігається в силосній споруді, завдяки явищу фільтраційного витoku не завжди тиск всередині ємності може швидко стабілізуватись. В результаті утворюється розрідження, яке може втягувати кришу силосу всередину конструкції (рис. 18).

Рис. 18. Втягування крихи силосної споруди внаслідок утворення розрідження повітря при розвантаженні

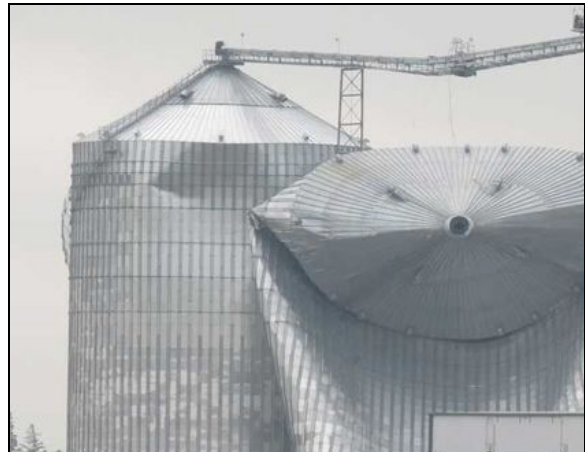
По третє, суттєву небезпеку являють маси зернового матеріалу, які злежуються при тривалому зберіганні. За умови несприятливого температурно-вологісного режиму починаються процеси гниття і розкладання, які також перетворюють матеріал із сипучого на глибовий. В результаті при спробі розвантажити ємність, подібні агломерати вдаряють по обшивці силосу, призводячи до серйозних руйнувань (рис. 19).

Рис. 19. Руйнування обшивки силосної споруди внаслідок удару агломерату сипучого матеріалу при розвантаженні
