## МОСТИ ТА ТУНЕЛІ: ТЕОРІЯ, ДОСЛІДЖЕННЯ, ПРАКТИКА

### ДОСВІД СПОСТЕРЕЖЕННЯ ЗА СИЛОСАМИ ДЛЯ ЗЕРНА НА ПЕРІОД ВІДНОВЛЕННЯ ЇХ ЕКСПЛУАТАЦІЙНОЇ ПРИДАТНОСТІ

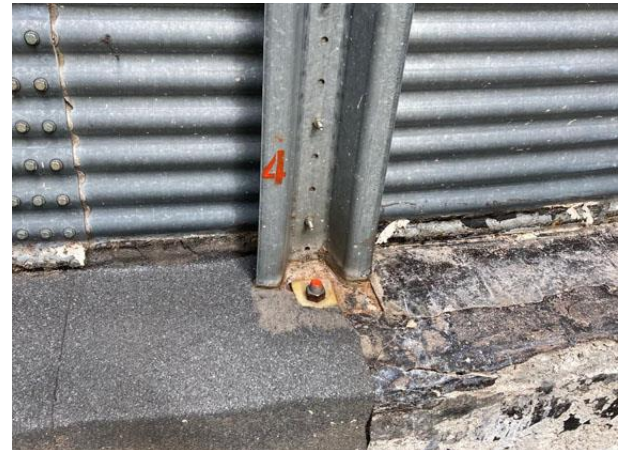
Рис. 2. Приклад маркування постійних точок вимірювання осідань фундаменту силосів

Для цього за периметром кожного силосу рівномірно розміщено 8 точок спостереження, які були замарковані на стінці силосу фарбою у вигляді цифр біля відповідного вертикального ребра жорсткості (рис. 2).
